KARELIA-AMMATTIKORKEAKOULU  
Rakennustekniikan koulutusohjelma

KÄSITTELEMÄTTÖMÄT PUUJULKISIVUT

Opinnäytetyö  
Toukokuu 2014

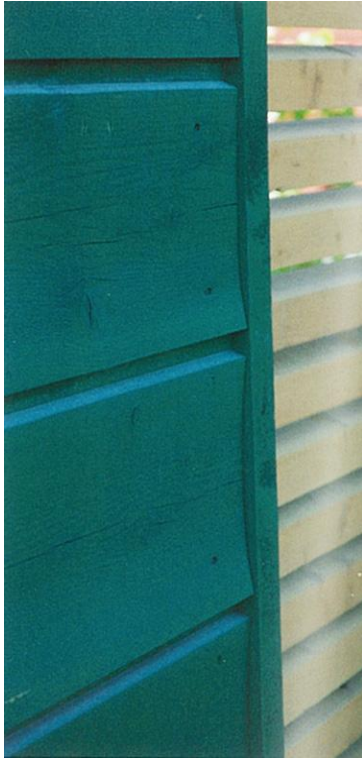
Kuva 4. Kupertuneet verhouslaudat  
(Davies & Wood 2010, 72)

Suunnittelussa tulee huomioida puun kosteuseläminen, jotta vältetään ei-toivotuilta muutoksilta julkisivuissa. Tällaisia muutoksia ovat esimerkiksi kupertuminen (kuva 4), saumojen avautuminen (kuva 5) ja julkisivun pullistuminen (kuva 6). Kovertumista, kupertumista ja kieroutta voi ennalta ehkäistä kuivaamalla puutavara tarkemmin ja käyttämällä puun elämistä estävää kiinnitystapaa. Saumojen aukeamisen voi estää valitsemalla pontatun laudan, jossa on tarpeeksi pitkät pontit. Saumoihin kuitenkin pitää jättää paisuntavaraa, että puu pystyy elämään. Puutteelliset paisuntavarat aiheuttavat julkisivuun pullistumia. (Davies & Wood 2010, 69–72.)

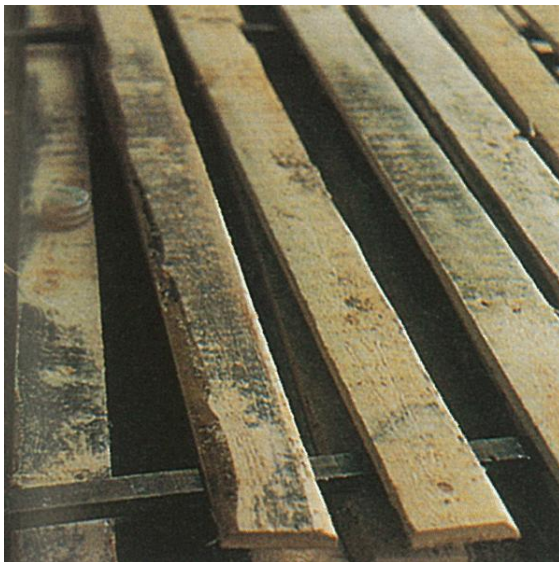
Kuva 8. Pinnalta homehtunutta puutavaraa (Siikanen 2007, 75)

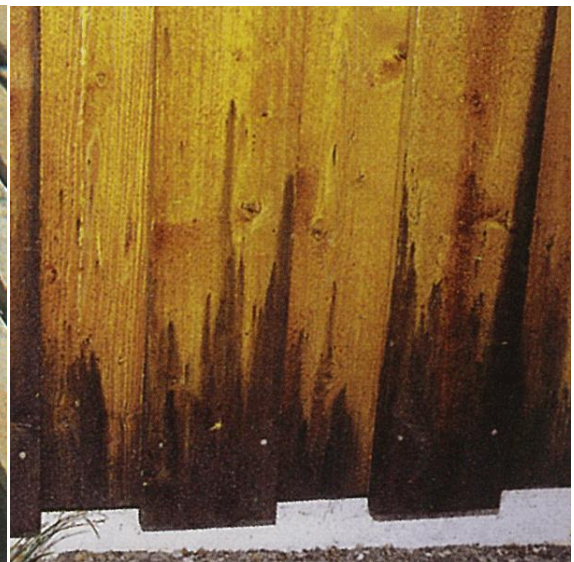
Kuva 9. Sinistäjäsiementen aiheuttamaa värivikaa julkisivun alapinnassa (Siikanen 2007, 75)

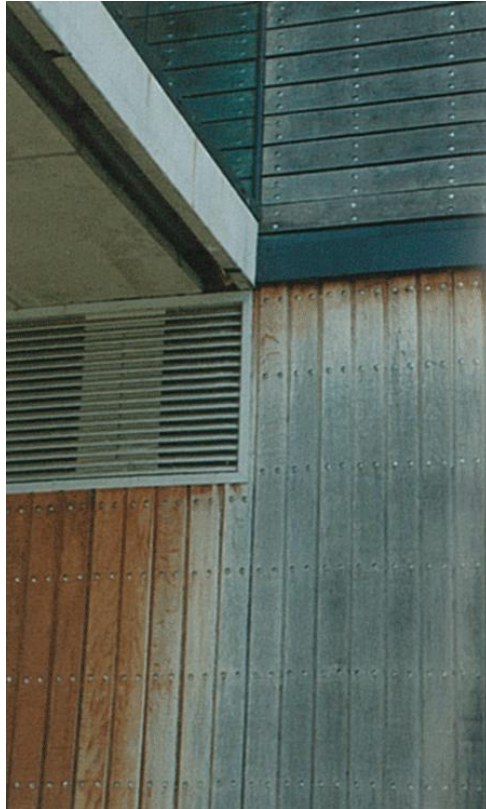
Kuva 12. Epätasainen harmaantuminen. Katoksen ja pellityksen suojaamilla osilla kosteusrasitus on ollut vähäisempi. Puu on tammea. (*Oak*) (Davies & Wood 2010, 62.)

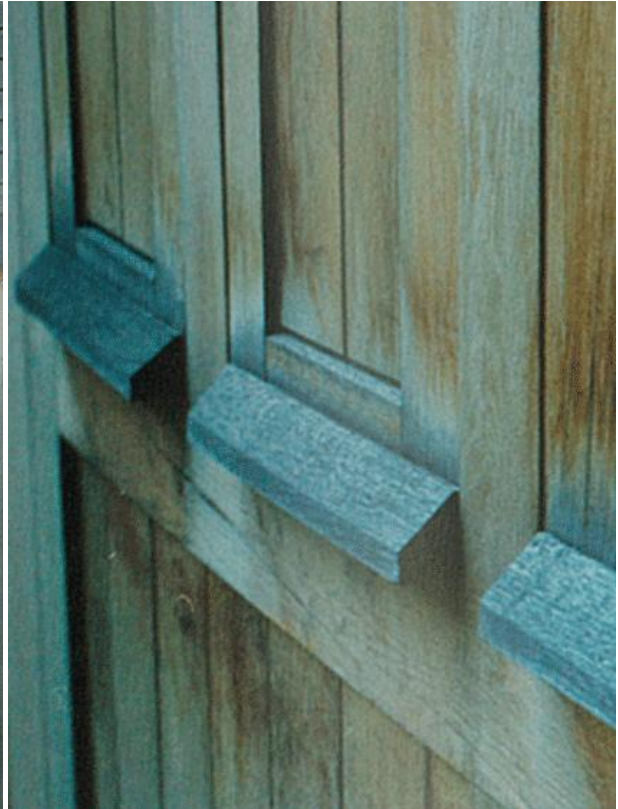
Kuva 13. Epätasainen harmaantuminen. Julkisivussa olevat listat ovat joutuneet kovemmalle kosteusrasitukselle. Puu on tammea (*Oak*) (Davies & Wood 2010, 65.)

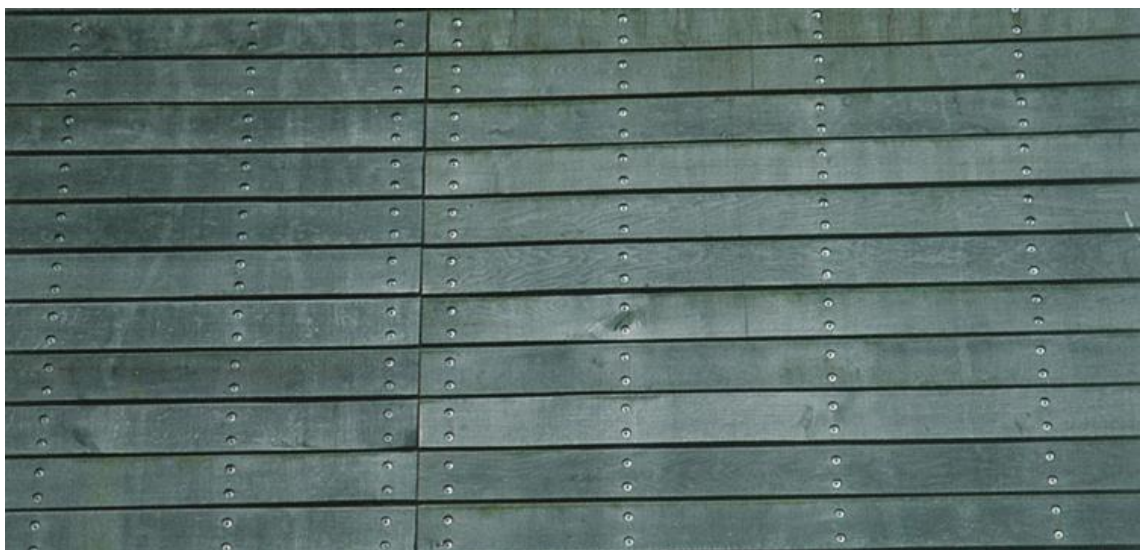
Kuva 14. Kosteassa paikassa oleva tasaisesti harmaantunut julkisivu. Puu on tammea (*Oak*). (Davies & Wood 2010, 65.)

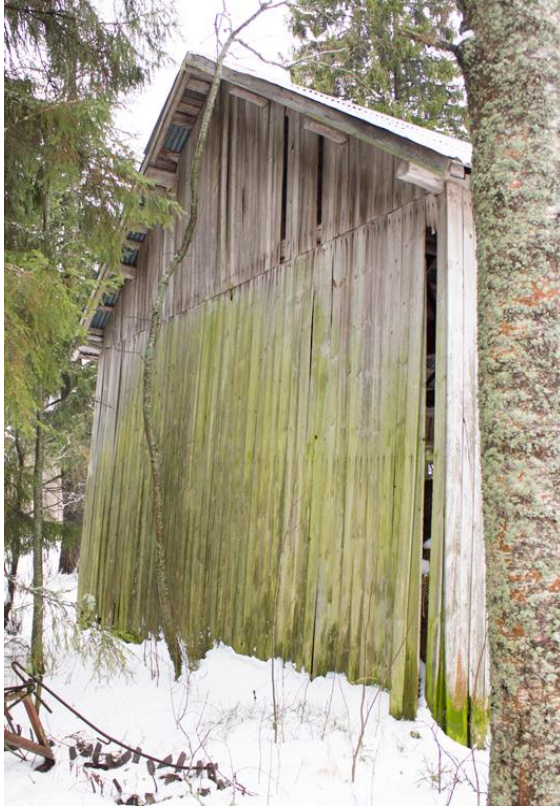
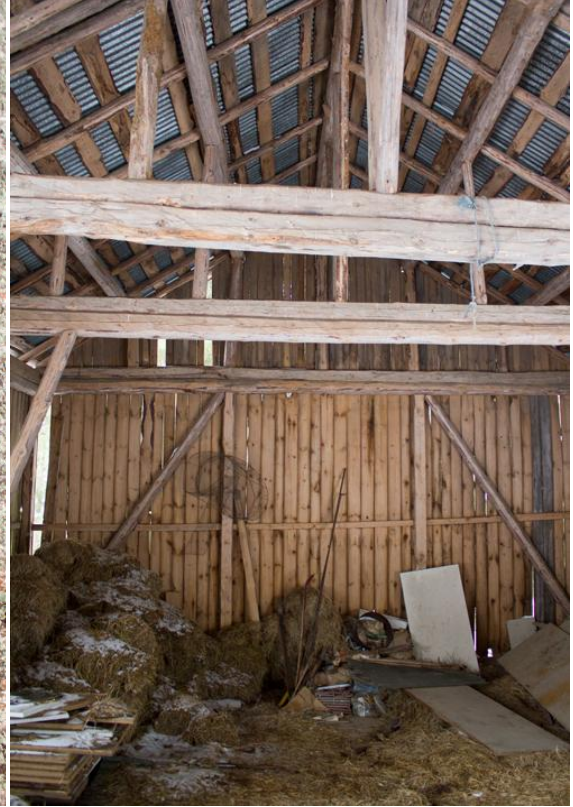
Kuva 16. Ladon vihertynyt pääty

Kuva 17. Sama pääty sisäpuolelta

Verhouslauta kestää kovaakin kosteusrasitusta jos se pääsee kuivamaan hyvin toiselle puolelle. Kuvissa 16 ja 17 oleva lato on rakennettu 50-luvulla, eli julkisivu lähenee 60 vuoden ikää. Kosteassa ja varjoisassa paikassa olevan ladon päätyyn on tarttunut samalta ja levää, mutta sisäpuolelta puun pinta vastaa vieläkin lähes uutta. Aikanaan vallinneen ajattelutavan mukaan paikka on ollut liian kostea pellolle, joten paikka on jäänyt ladolle.

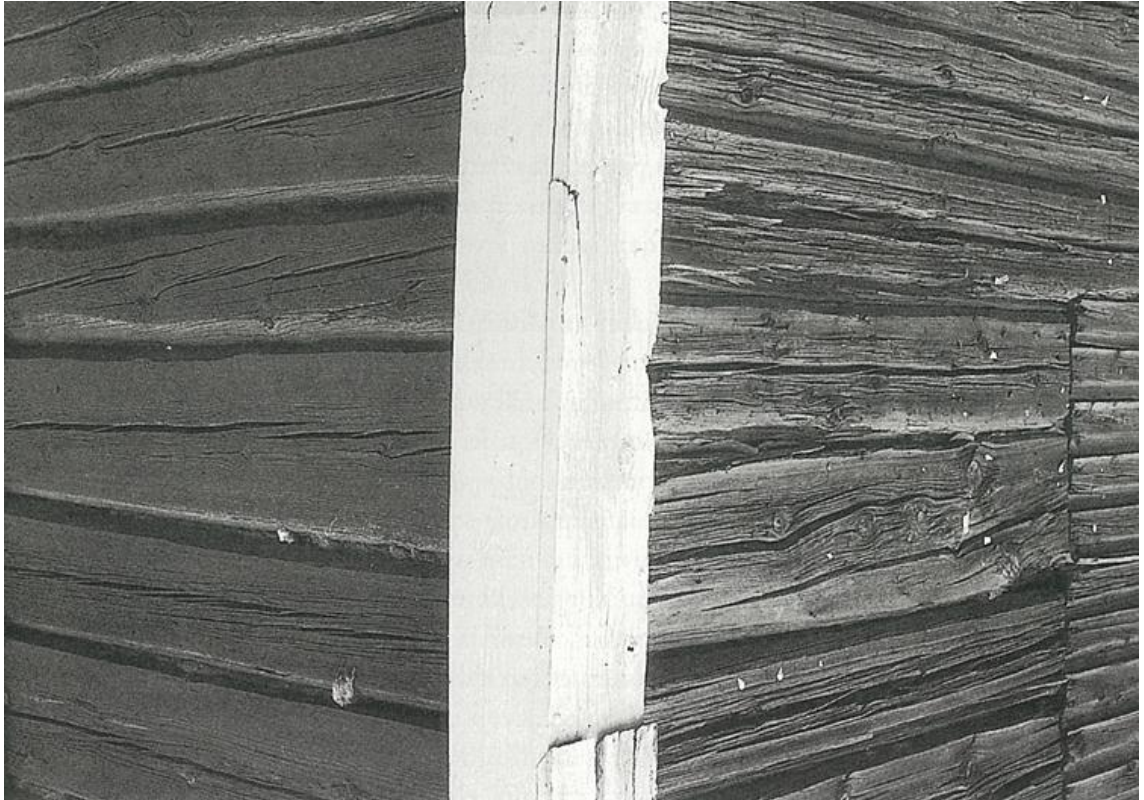
Kuva 18. 70 vuotta vanhat hirsijulkisivut. Vasemman puoleinen julkisivu on varjoisalla puolella ja oikean puoleinen päivän puolella. Hirret on käsitelty punamullalla ja nurkka-laudat öljymaalilla. (Kaila 1997, 298.)

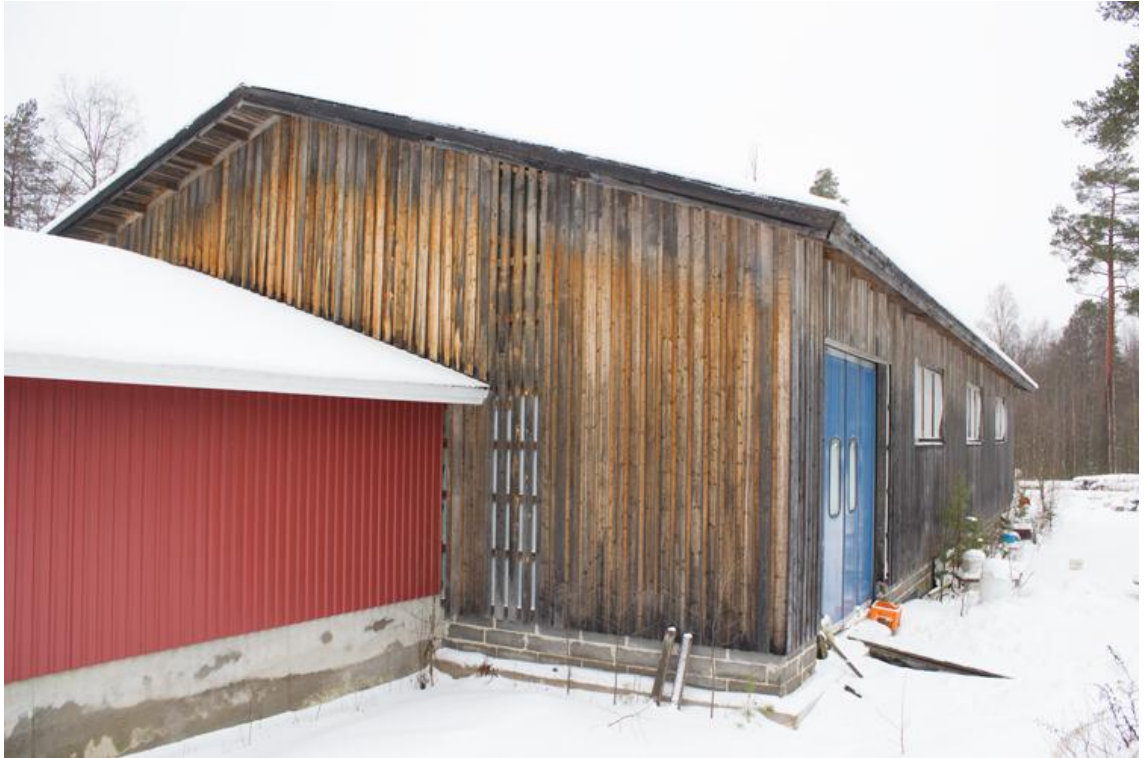
Kuva 23. Auringon vaikutus julkisivuun

Kuvassa 23 näkyy hyvin auringon vaikutus käsittelemättömän puun vanhentumiseen kaakkoon päin sijoittuvassa julkisivussa. Laudat ovat kirkkaimman väriset peltikaton yläpuolella, johon aurinko on säteillyt suoraan paistamalla ja peltikaton kautta heijastamalla. Räystäään auringolta suojaama alue on jo päässyt harmaantumaan. Julkisivu on 12 vuotta vanhaa kuusilautaa.

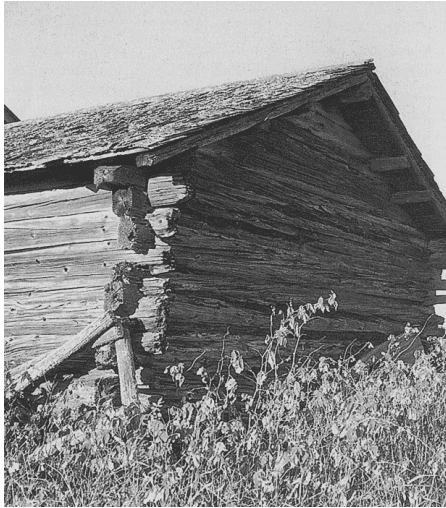
Kuva 26. Vanha hirsirakennus  
(Kaila 1997, 299)

Kuva 27. Sama hirsirakennus suojaverhoiltuna  
(Kaila 1997, 299)

Yleinen tapa suojata vanha tai uusi hirsirakennus on ollut suojaverhous. Kuvien 26 ja 27 aitan varjopuolella oleva ovipuoli on jätetty paljaalle hirrelle ja vain auringon rasituksella joutuvat sivut on verhoiltu. Näin hirsirakennusten ikää voi jatkaa lähes loputtomiin. (Kaila, 1997, 299)

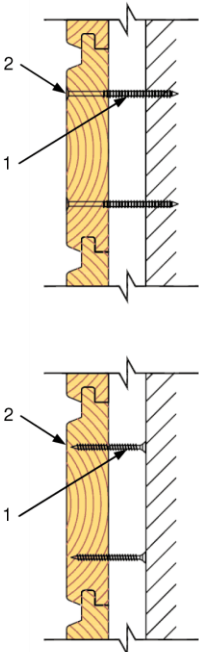
1. Liittimen tyyppi	• Täysikantainen kuumasinkitty naula	• Täysikantainen kuumasinkitty kampa- / kierrenaula tai ruuvi (RST)
	2. Liittimen kanta	• Tasan puun pinnan kanssa	• Kiinnitys ulkoverhouslaudan taustalta (elementointi)
<p><b>MUUTA HUOMIOITAVAA</b></p> <ul style="list-style-type: none"> <li>• Elementoitaessa julkisivut, voidaan ulkoverhouslaudat kiinnittää kiinnityskoolaukseen ruuveilla tuuletusraon puolelta, jolloin vältetään rikkomasta ulkoverhouslautojen pintaa.</li> </ul>

Kuva 33. Ulkoverhouslaudan kiinnitys (Puuinfo 2012, 3)

Paras tapa käsittelemättömän puujulkisivun toteutukseen ovat julkisivuelementit tai piilokiinnikkeet. Tärkeintä olisi, että ulkoverhouslaudan pinta pysyisi ehjänä, jolloin siihen ei tule rakoja, johon vesi voi imeytyä. (Puuinfo 2012, 3.) Julkisivuelementit ja piilokiinnikkeet eivät kuitenkaan ole pakollisia onnistuneen julkisivun toteuttamiseksi. Perinteisessä naulakiinnityksessä tulee kuitenkin huomioida etteivät naulat saa upota verhouslaudan pinnan alapuolelle, johon syntyisi ihanteellinen paikka veden imeytymiselle. Viimeistely tulisi tämän takia tehdä aina vasaralla. Naulat voi ampua naulapyssyllä niin, että kannat jäävät pinnan ulkopinnalle.

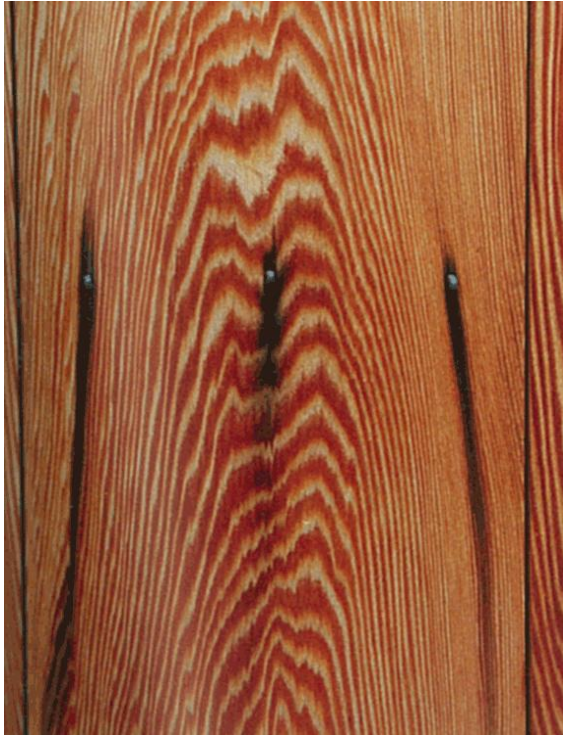
Kuva 34. Rakokorroosioon aiheuttamia valumajuovia. Puu on japaninsetriä (*Japanese cedar*). (Davies & Wood 2010, 75.)

- tapahtuu pienillä aluilla, joiden suojaava pinta on hajonnut
  - aiheuttaa odottamattomia vaurioita
  - yleensä maanvetovoiman suuntainen
  - voi välttää päällystämällä tai valitsemalla korroosiota kestävä kiinnike

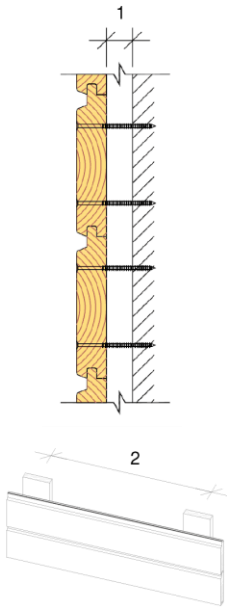
1. Laudan paksuus	• Vähintään 25 mm tai vähintään ulkoverhouslaudan paksuus	• 2 x ulkoverhouslaudan paksuus
	2. K-jako	• Enintään 600 mm	
<p><b>MUUTA HUOMIOITAVAA</b></p> <ul style="list-style-type: none"><li>• Kiinnityskoolauksen tulee olla riittävän paksu ja koolauksen k-jaon riittävän tiheä, jotta ulkoverhouslaudan kiinnikkeillä olisi riittävä tartuntalujuus estämään ulkoverhouslaudan kieroutuminen.</li><li>• Kiinnityskoolauksen tulee olla myös riittävän jäykkä tuulikuormia vastaan.</li></ul>

Kuva 35. Ulkoverhouslaudan kiinnitysalusta (Puuinfo 2012, 2)

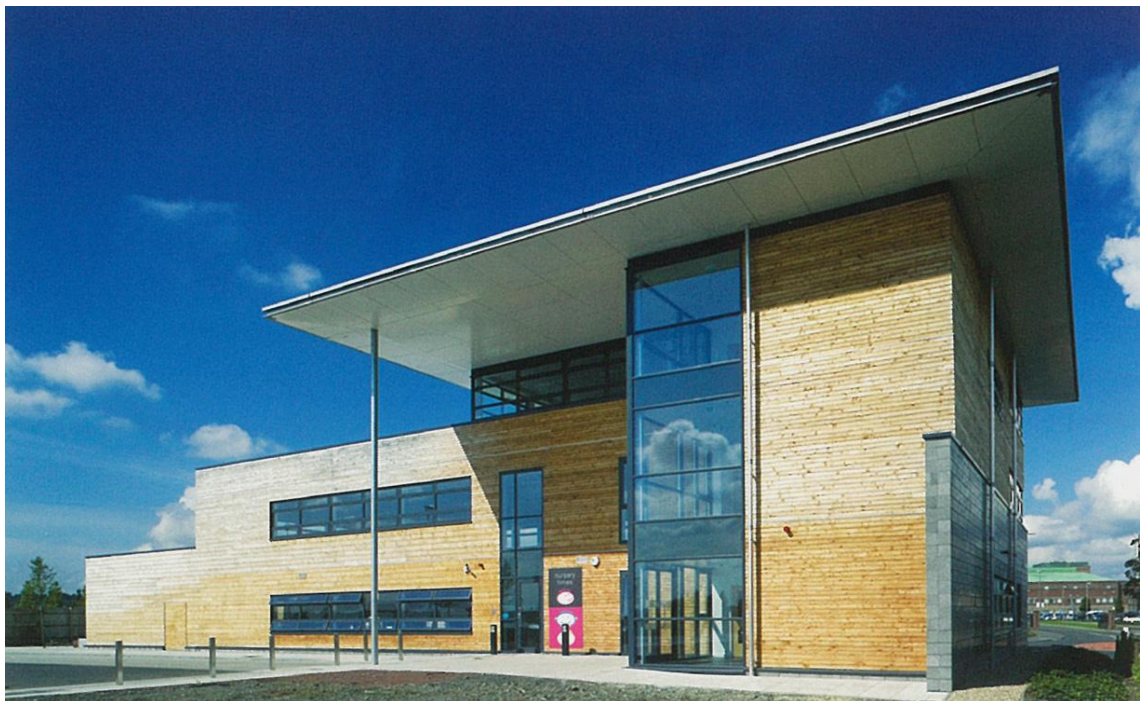
Kuva 36. Länsi-Skotlannissa Clydebankissa sijaitseva rakennus. Puu paikallista lehti-kuusta (*home grown larch*). (Davies & Wood, 2010, 18)

Räystäällä on vaikutus viistosateen kosteusrasitukseen julkisivussa, ja sitä kautta suuri vaikutus käsittelemättömän puujulkisivun vanhentumiseen (kuva 36). Puuverhouksen kanssa on suositeltavaa käyttää vähintään 600 mm räystääistä rakennuksen sivuilla ja 400 mm rakennuksen päädyissä (RT 82-10829 2004, 13). Mitä korkeampi rakennus on, sitä pidempi räystäiden pituuden tulisi olla. Räystäät kuitenkin muodostuvat kohtuuttoman pitkiksi, jos niiden tahdotaan olevan yhtä suojaavat kerrostalossa kuin pientalossa (kuva 37). (Heinonen 2013, 40.)

Räystäään ei kuitenkaan tarvitse olla iso että se suojaa julkisivua, koska jo pienikin räystääs ohjaa tuulenkulkua ja sen mukana tulevaa sadevettä. Räystäättömällä rakennuksella suurin rasitus tulee talon ylänurkille, kuten kuvan 36 rakennuksesta näkyy. Räystäät vähentävät julkisivua pitkin valuvan veden määrää ja tasoittavat kosteusrasituksen tasaisemmin julkisivulle tuulta poispäin ohjaamalla. (Heinonen 2013, 40.)

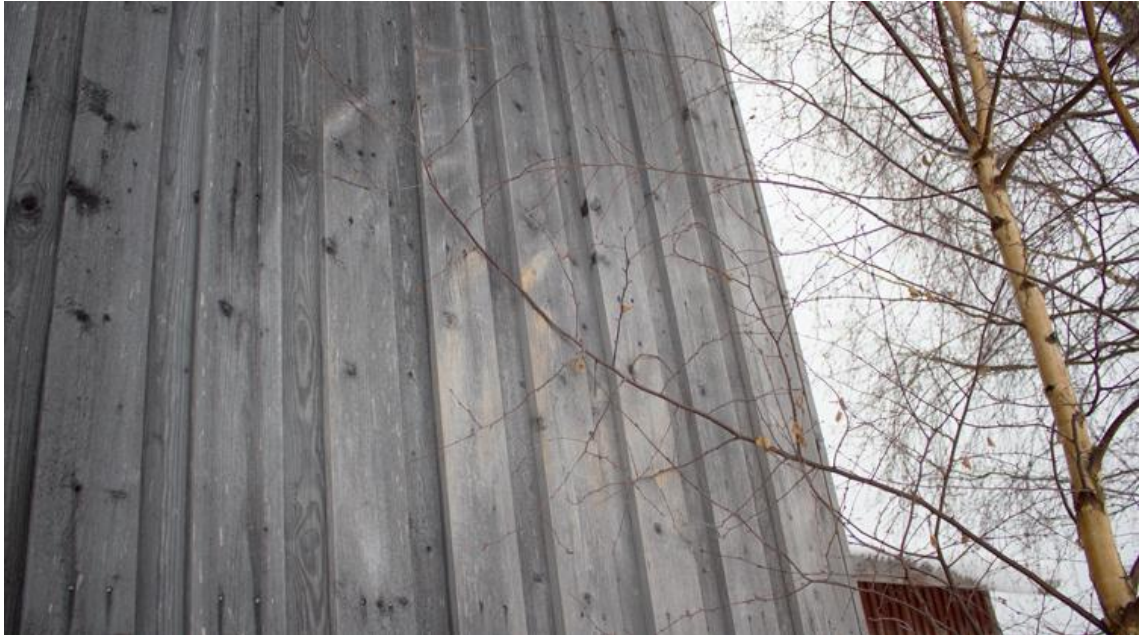
Kuva 39. Puun alkuperäistä väriä julkisivussa. Liian lähellä rakennusta olevan puun oksa on paikoittain riittänyt pitämään kuusen vaalean värin 12 vuotta vanhassa julkisivussa.

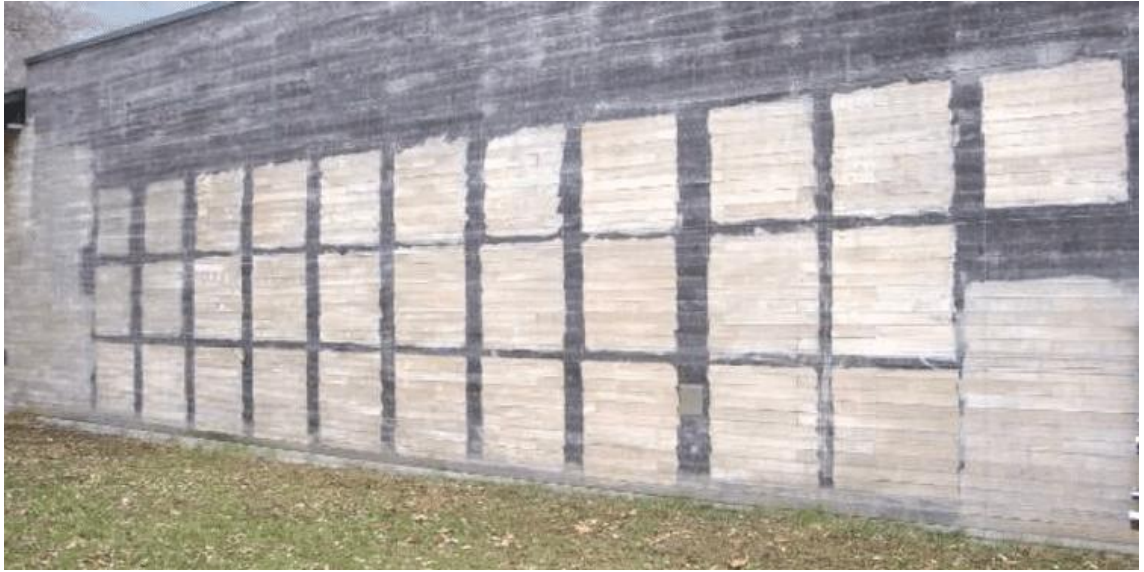
Kuva 40. Puhdistustestien tuloksia johanneksenleipäpuu (*locust*) länsijulkisivulla (Ganne-Chédeville ym. 2012, 505)

Käsitlemättömän ikääntyneen puun alkuperäisen värin saa palautettua lähelle alkuperäistä painepesulla. Tämä on osoitettu Sveitsissä tehdyssä kokeessa, jossa viisi eri julkisivua pestiin painepesurilla eri paineilla ja lämpötiloilla, ilman alkukäsittelyä tai kemikaaleja. Julkisivuista kolme oli 10 vuotta vanhoja lehtipuu julkisivuja: johanneksenleipäpuu länteen ja itään päin sekä tammi etelään päin. Loput kaksi julkisivua olivat 4 vuotta vanhoja havupuujulkisivuja: kuusi länteen päin ja lehtikuusi itään päin. Tutkimuksessa todettiin mikroskoopin avulla, että lähes kaikki itiöt, kuitujen jäännökset ja pöly lähtivät pois painepesulla, jättäen tosin pinnan hieman villaisen tuntuiseksi. (Ganne-Chédeville, Volkmer, Letch & Lehman 2012, 504–508)

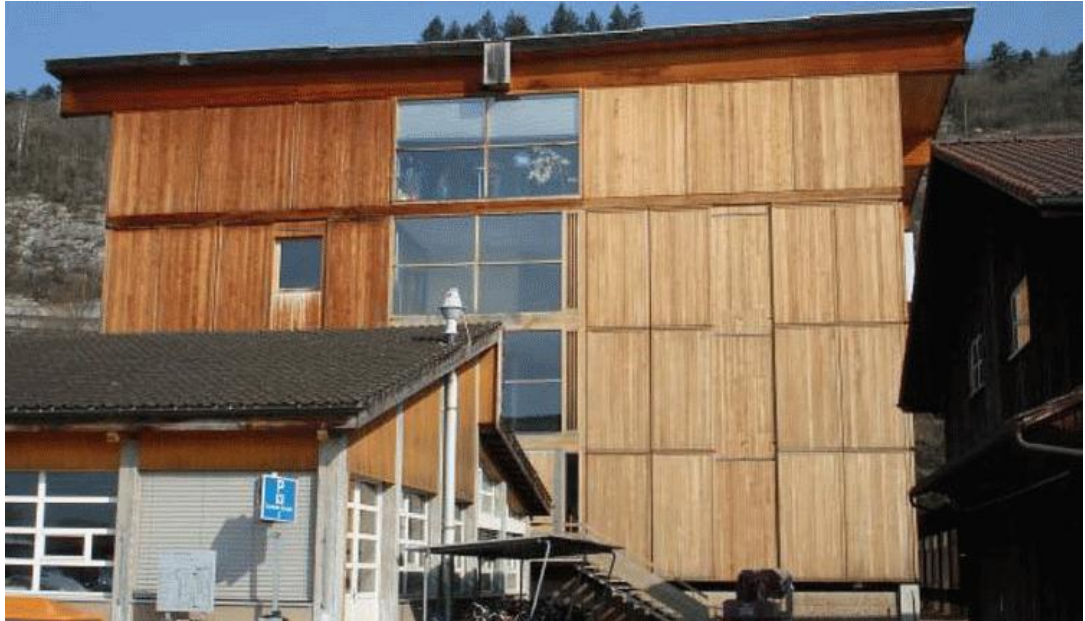
Kuva 43. Puhdistustestien tuloksia tammi (*Oak*) eteläjulkisivulla (Ganne-Chédeville ym. 2012, 506)

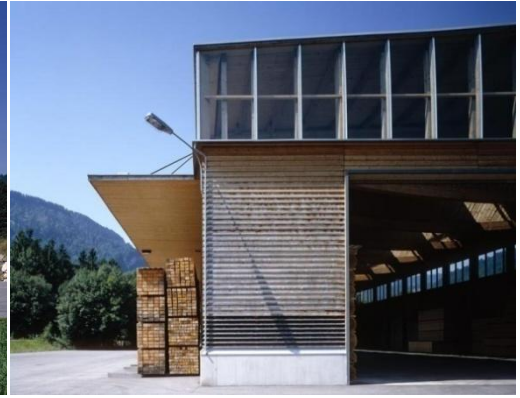
Kuva 47. Varaston käsitlemättömän kuusijulkisivun luonnollinen harmaantuminen (Kaufmann 2010, 88)

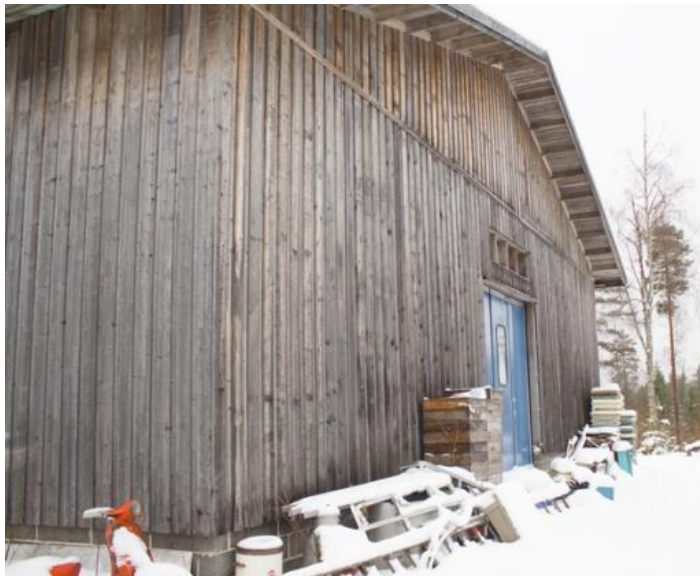
Kuva 48. Varastorakennuksen käsitlemätön kuusijulkisivu luoteeseen. 12 vuotta vanhat julkisivut ovat 125x22 mm kenttäsahtua, taapelissa kuivattua, paikallista kuusta.

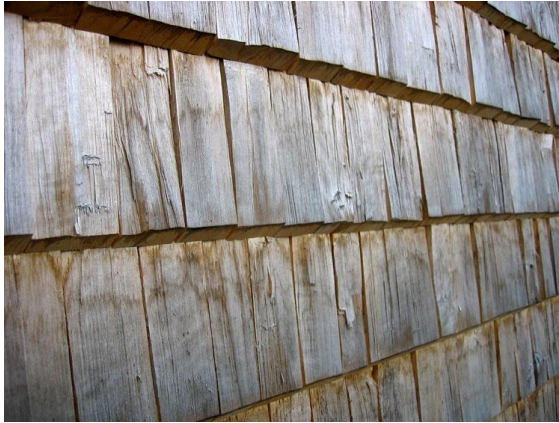
Kuva 51. Viikin kirkon käsittelemättömät haapapaanut. Säänkestävyyttä on parannettu lohkomalla paanut syiden suunnassa. (Kimmo 2006.)

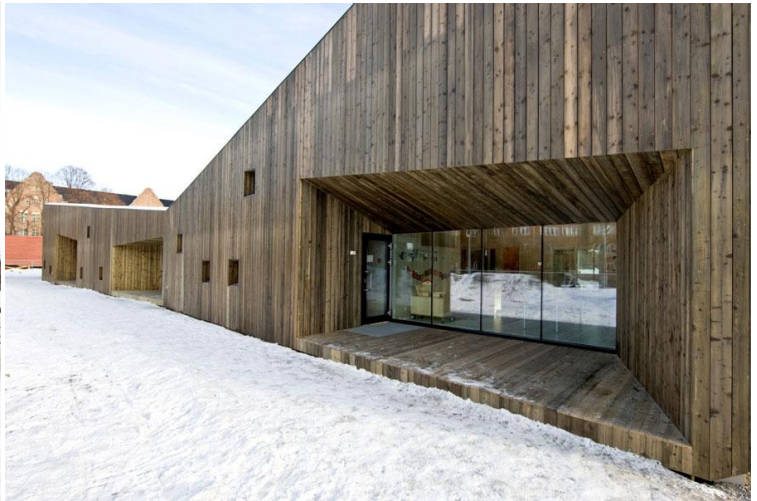
Kuva 54. Julkisivun syvennykset. Päiväkodin julkisivut ovat käsittelemätöntä lehtikuusen sydänpuuta. (Plusmood 2011.)

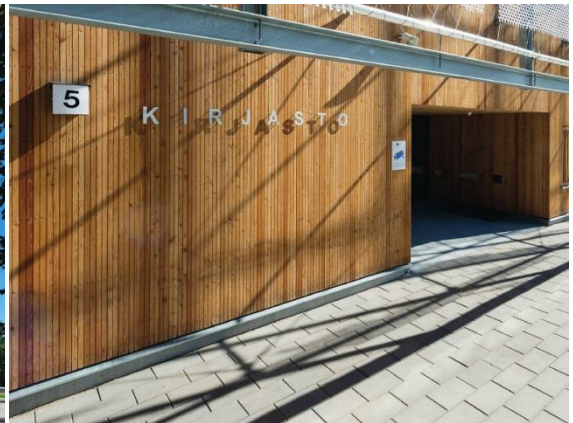
Kuva 56. Lähikuva ulkoverhouksesta. Kirjaston julkisivut ovat käsittelemätöntä siperianlehtikuusta. (Mäkinen 2013, 131.)

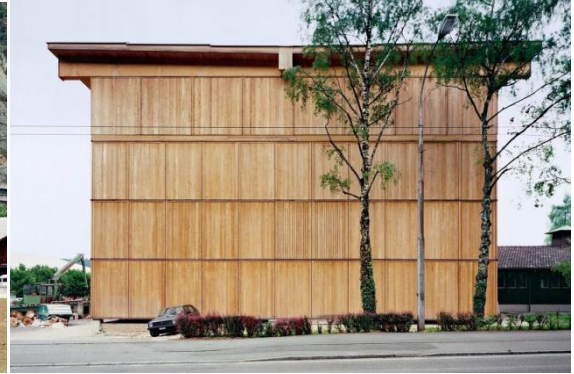
Kuva 58. Rakennuksen pääty. Laitoksen julkisivut ovat käsittelemätöntä tammea. (Have a wood day 2013.)

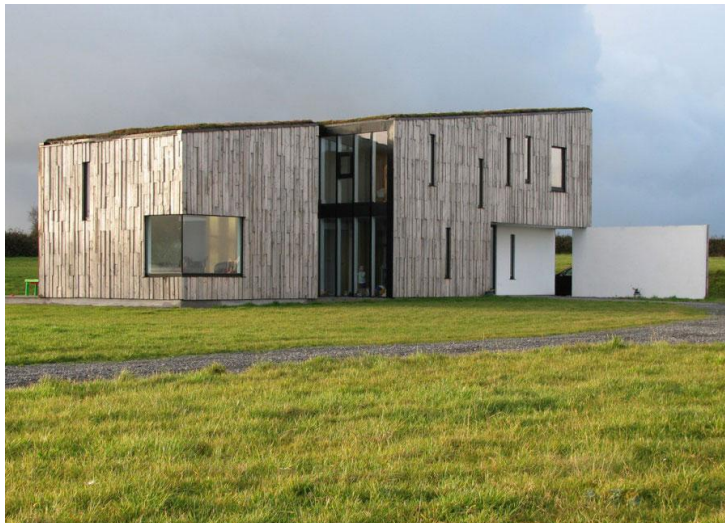
Kuva 59. Irlannissa sijaitseva omakotitalo. Julksivulaudat ovat paikallista käsittelemättöä douglaskuusta (Archdaily 2011.)

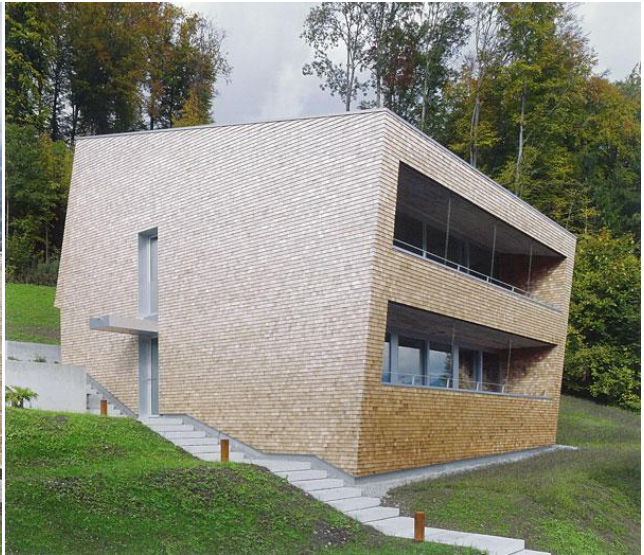
Kuva 62. Rakennus puistosta päin. Julkisivut on toteutettu käsittelemättömillä jättiäläistuijapaneuilla. (Galindo 2012, 165.)

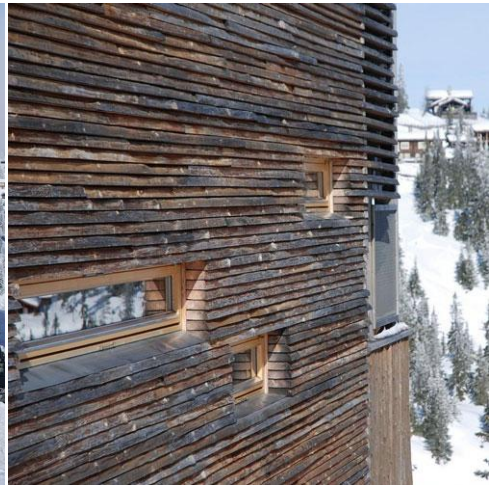
Kuva 64. Lähikuva julkisivusta. Paksut julkisivulankut on käsitelty kerran öljyllä, jonka jälkeen ne on jätetty vanhenemaan. (OpenBuildings 2012.)

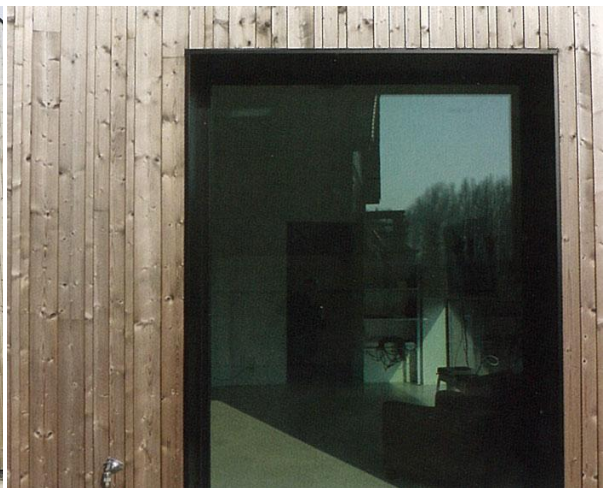
Kuva 66. Ikkuna detajli. Julkisivut on toteutettu lämpökäsitellystä puusta. (Galindo 2012, 29.)

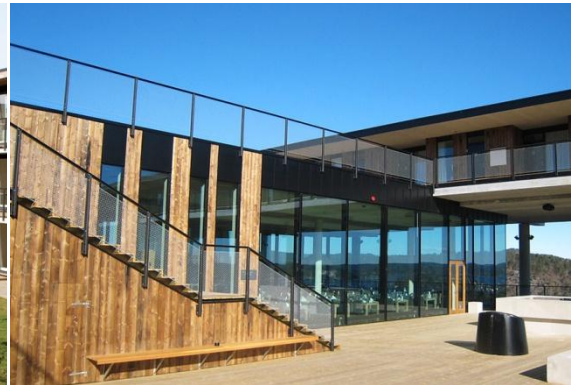
Kuva 68. Kylpylän sisäpiha. Julkisivut on toteutettu furfuloidusta puusta. (Kebony 2007.)

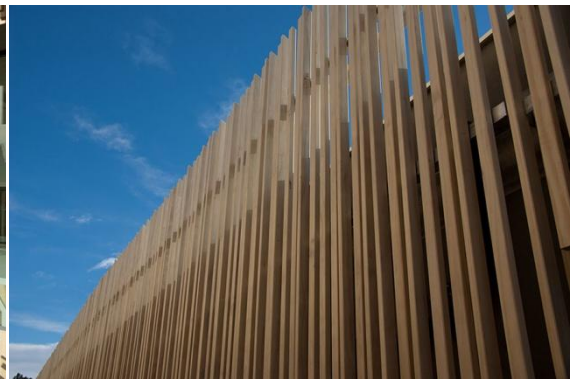
Kuva 70. Julkisivun höylätyt soivot. Julkisivut on toteutettu furfuloidusta puusta. (Accoya 2012.)

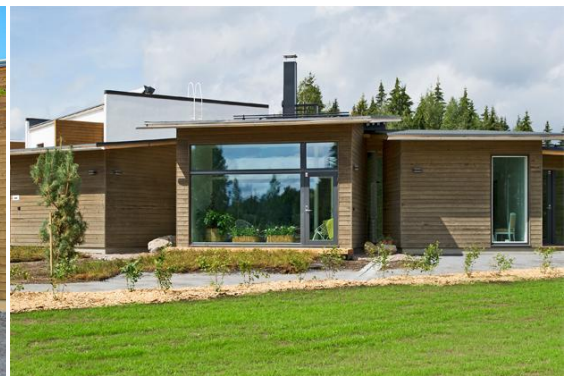
Kuva 72. Omakotitalo takapihalta. Julkisivut on käsitelty rautavihtrilillä. (Asuntomessut 2012.)
